# 丹波市学校施設等長寿命化計画

令和 2 年 6 月

丹波市教育委員会

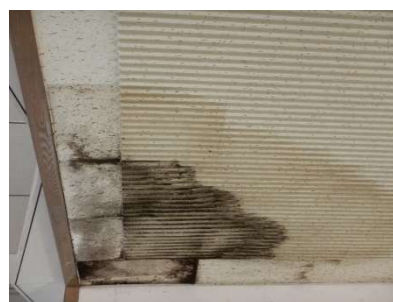
D 評価：漏水  
(東小学校体育館)

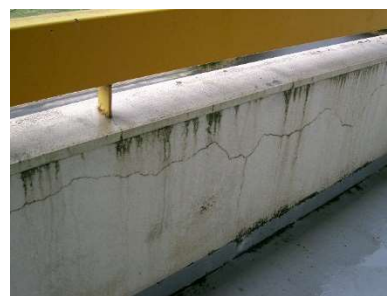
D 評価：広範囲のひび割れ  
(春日中学校校舎)

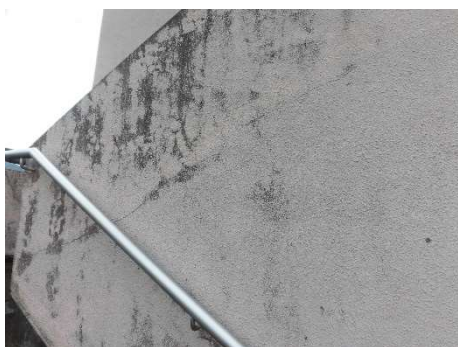
| 施設名 | 建物名 | 用途区分 | 構造 | 延床面積(m <sup>2</sup> ) | 建築年 | 圧縮強度(N/mm <sup>2</sup> ) | 部位別劣化度調査 | | | | | 健全度(100点満点) |
|---|---|---|---|---|---|---|---|---|---|---|---|---|
| 三輪小学校 | 小学校 | 校舎 | RC | 2,333 | 1993 | 新耐震 | D | D | C | B | B | 38点 |

D 評価：ひび割れ、腐食  
(三輪小学校校舎)

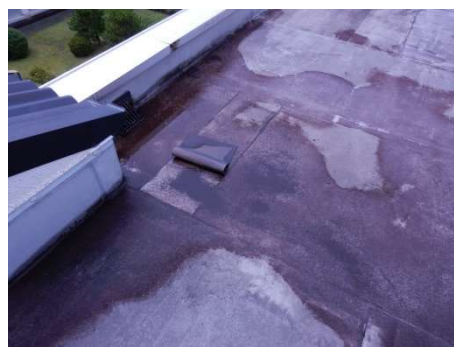
| 施設名 | 建物名 | 用途区分 | 構造 | 延床面積(m <sup>2</sup> ) | 建築年 | 圧縮強度(N/mm <sup>2</sup> ) | 部位別劣化度調査 | | | | | 健全度(100点満点) |
|---|---|---|---|---|---|---|---|---|---|---|---|---|
| 春日中学校 | 中学校 | 校舎 | RC | 5,307 | 1971 | 23.5 | D | C | C | C | C | 37点 |

D 評価：広範囲の剥がれ  
(春日中学校校舎)

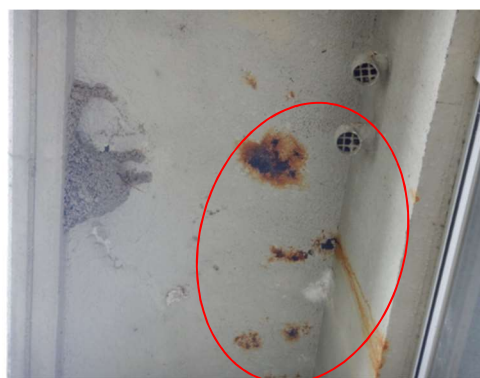
C 評価：外壁の腐食

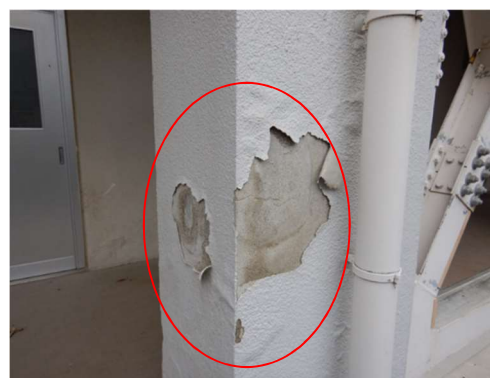
B 評価：外壁塗装の剥がれ

| 部位 | 主な劣化内容 | 対応策 | 補修方法の例 |
|---|---|---|---|
| 外壁 | 塗装の剥がれ | 再塗装 | 劣化箇所の除去後、塗装改修 |

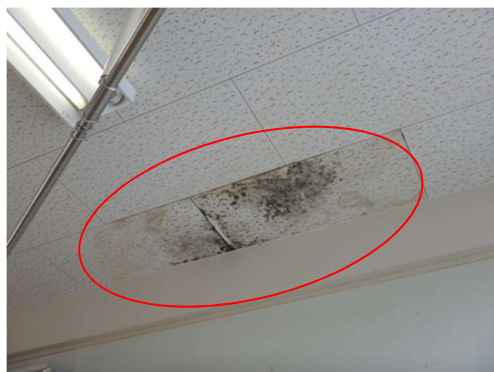
C 評価：天井の漏水跡

| 部位 | 主な劣化内容 | 対応策 | 補修方法の例 |
|---|---|---|---|
| | 漏水跡 | 漏水原因の修理 | 専門業者による調査結果に基づいた工法を採用 |

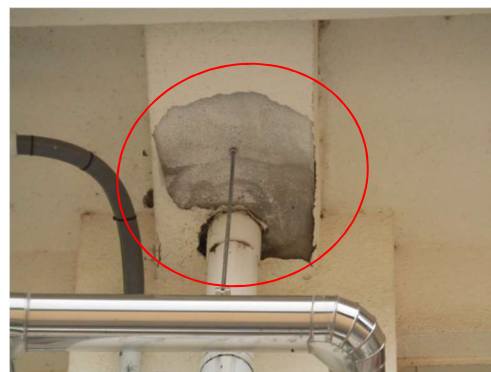
B 評価：軒裏塗装の剥がれ

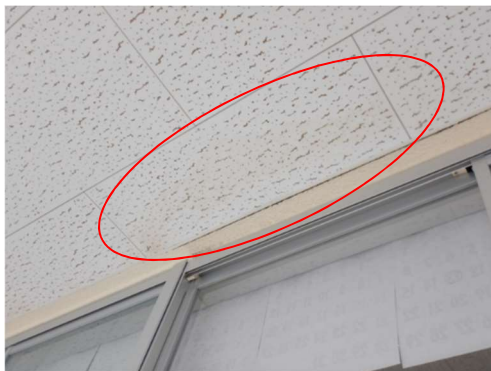
C 評価：天井の漏水跡

| 部位 | 主な劣化内容 | 対応策 | 補修方法の例 |
|---|---|---|---|
| | 漏水跡 | 漏水原因の修理 | 専門業者による調査結果に基づいた工法を採用 |

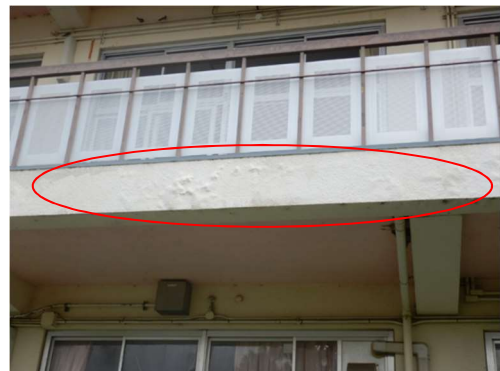
B 評価：外壁塗装の浮き

| 部位 | 主な劣化内容 | 対応策 | 補修方法の例 |
|---|---|---|---|
| 外壁 | 塗装の剥がれ | 再塗装 | 劣化箇所の除去後、塗装改修<br>☆遮熱塗装材を使用 |

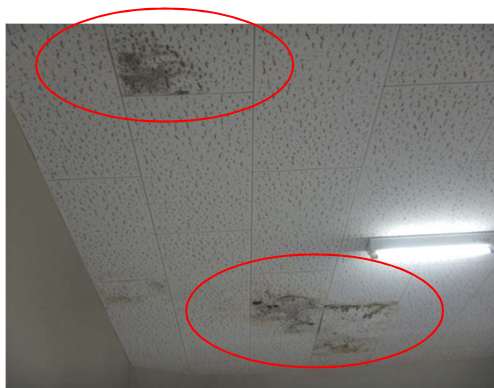
C 評価：天井の漏水跡

| 部位 | 主な劣化内容 | 対応策 | 補修方法の例 |
|---|---|---|---|
| | 漏水跡 | 漏水原因の修理 | 専門業者による調査結果に基づいた工法を採用 |

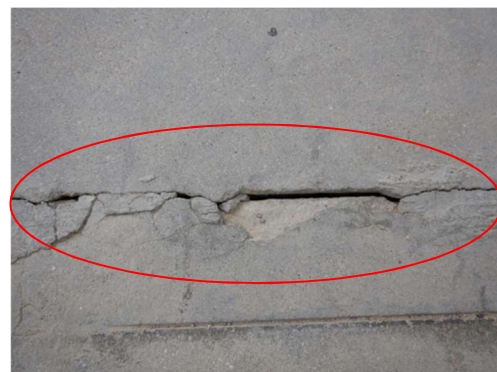
C 評価：外壁コンクリート剥離

| 部位 | 主な劣化内容 | 対応策 | 補修方法の例 |
|---|---|---|---|
| | 剥落 | 剥落箇所の補修 | モルタル充填工法 |

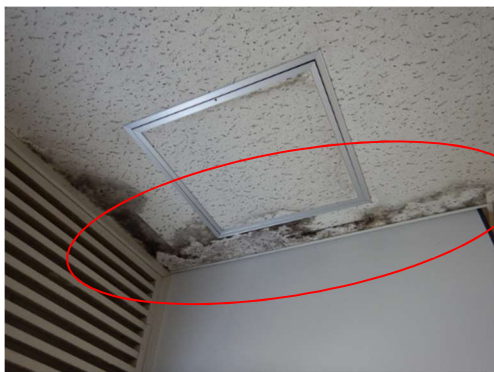
C 評価：天井の漏水跡

| 部位 | 主な劣化内容 | 対応策 | 補修方法の例 |
|---|---|---|---|
| 屋根・屋上 | 漏水跡 | 漏水原因の修理 | 専門業者による調査結果に基づいた工法を採用 |

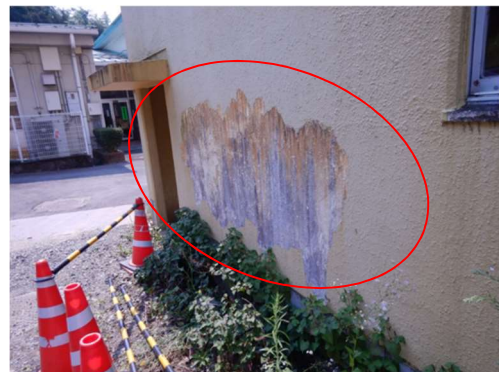
C 評価：外壁塗装の剥がれ

| 部位 | 主な劣化内容 | 対応策 | 補修方法の例 |
|---|---|---|---|
| 外壁 | 塗装の剥がれ | 再塗装 | 劣化箇所の除去後、塗装改修<br>☆遮熱塗装材を使用 |

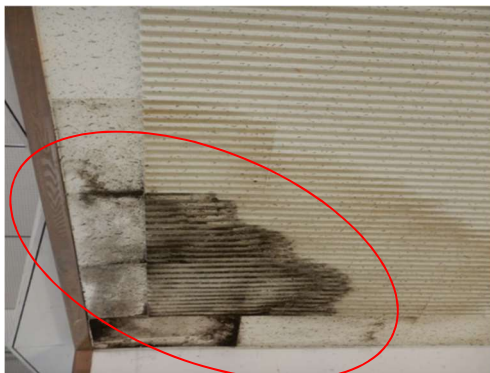
D 評価：天井の漏水跡

| 部位 | 主な劣化内容 | 対応策 | 補修方法の例 |
|---|---|---|---|
| | 漏水跡 | 漏水原因の修理 | 専門業者による調査結果に基づいた工法を採用 |

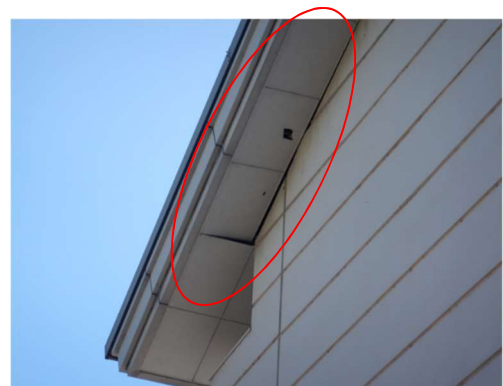
C 評価：軒裏ボードのぐらつき

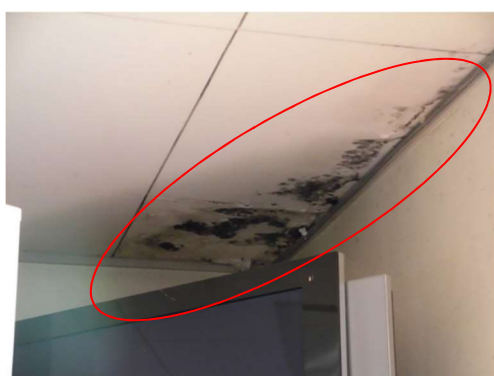
C 評価：天井の漏水跡

| 部位 | 主な劣化内容 | 対応策 | 補修方法の例 |
|---|---|---|---|
| 屋根・屋上 | 漏水跡 | 漏水原因の修理 | 専門業者による調査結果に基づいた工法を採用 |

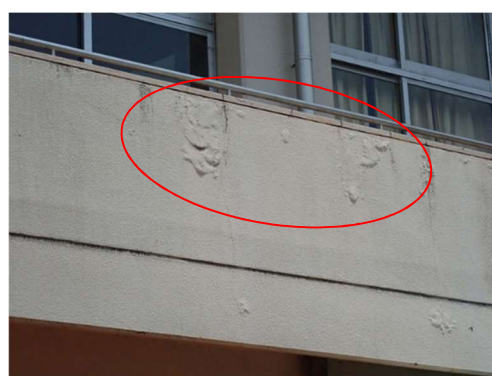
B 評価：外壁塗装の浮き

| 部位 | 主な劣化内容 | 対応策 | 補修方法の例 |
|---|---|---|---|
| 外壁 | 塗装の剥がれ | 再塗装 | 劣化箇所の除去後、塗装改修 |

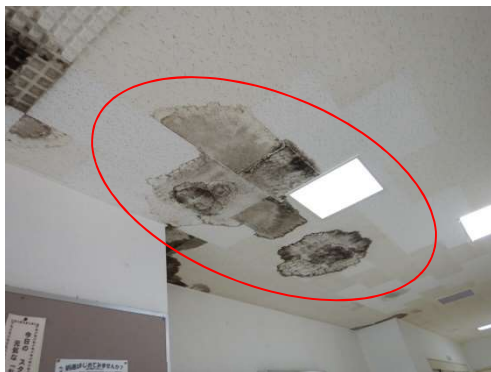
D 評価：廊下天井の漏水跡

| 部位 | 主な劣化内容 | 対応策 | 補修方法の例 |
|---|---|---|---|
| | 漏水跡 | 漏水原因の修理 | 専門業者による調査結果に基づいた工法を採用 |

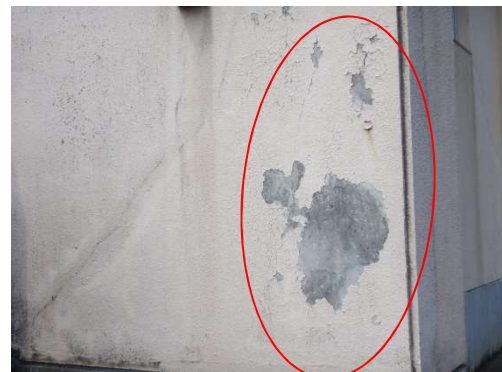
C 評価：外壁塗装の剥がれ

| 部位 | 主な劣化内容 | 対応策 | 補修方法の例 |
|---|---|---|---|
| | 塗装の剥がれ・腐食 | 再塗装 | 劣化箇所の除去後、塗装改修 |

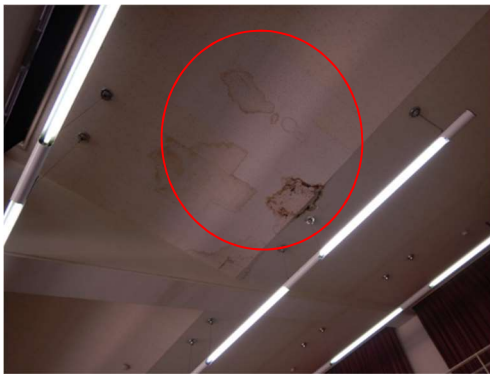
D 評価：天井の漏水跡

| 部位 | 主な劣化内容 | 対応策 | 補修方法の例 |
|---|---|---|---|
| | 漏水跡 | 漏水原因の修理 | 専門業者による調査結果に基づいた工法を採用 |

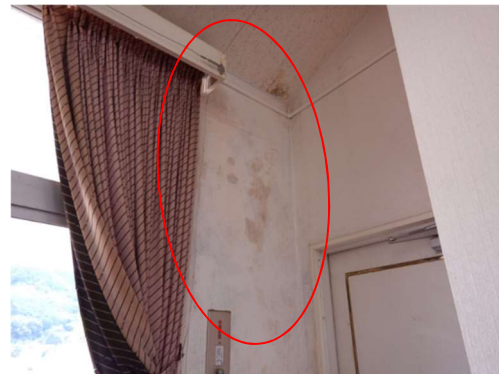
C 評価：内壁の漏水跡

| 部位 | 主な劣化内容 | 対応策 | 補修方法の例 |
|---|---|---|---|
| 内部仕上げ | 内壁の漏水跡 | 漏水原因の修理 | 専門業者による調査結果に基づいた工法を採用 |

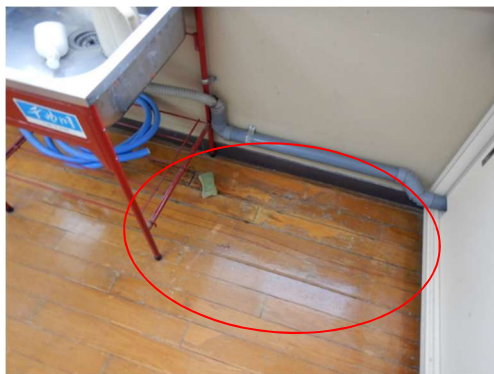
C 評価：床材の腐朽

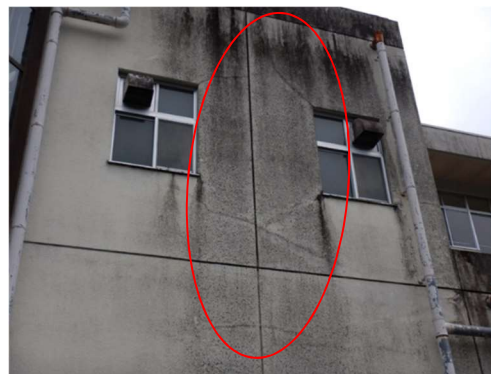
C 評価：外壁のひび割れ

| 部位 | 主な劣化内容 | 対応策 | 補修方法の例 |
|---|---|---|---|
| 外壁 | ひび割れ | ひび割れの補修 | 樹脂注入工法 |

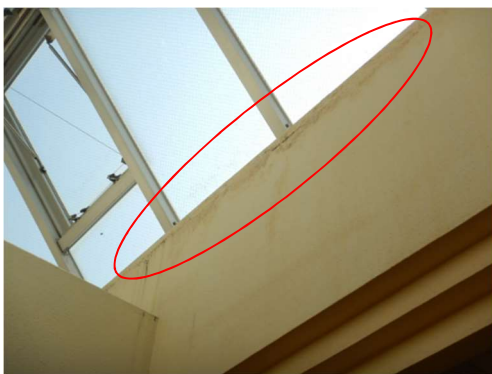
B 評価：窓の漏水跡

| 部位 | 主な劣化内容 | 対応策 | 補修方法の例 |
|---|---|---|---|
| | 漏水跡 | 漏水原因の修理 | 専門業者による調査結果に基づいた工法を採用 |

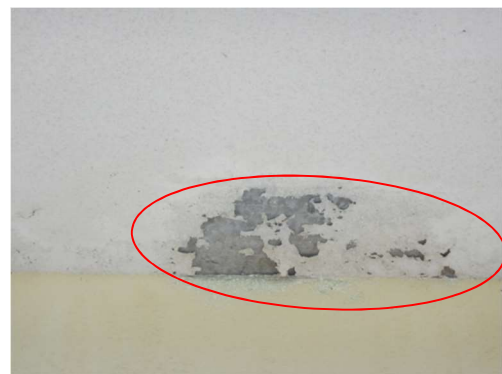
C 評価：軒裏塗装の剥がれ

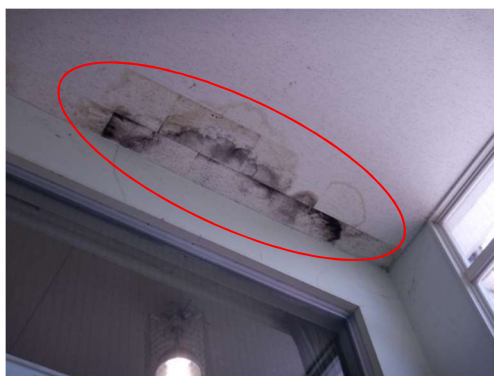
C 評価：天井の漏水跡

| 部位 | 主な劣化内容 | 対応策 | 補修方法の例 |
|---|---|---|---|
| | 漏水跡 | 漏水原因の修理 | 専門業者による調査結果に基づいた工法を採用 |

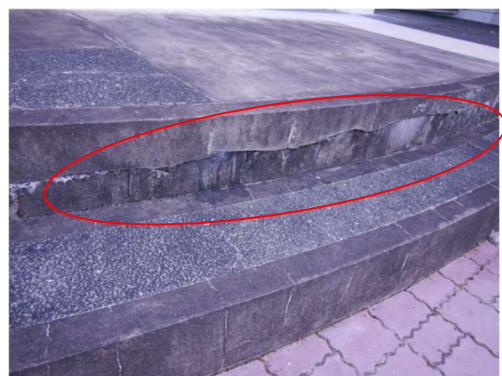
C 評価：屋外階段ひび割れ

| 部位 | 主な劣化内容 | 対応策 | 補修方法の例 |
|---|---|---|---|
| 外壁 | ひび割れ | ひび割れの補修 | 樹脂注入工法 |

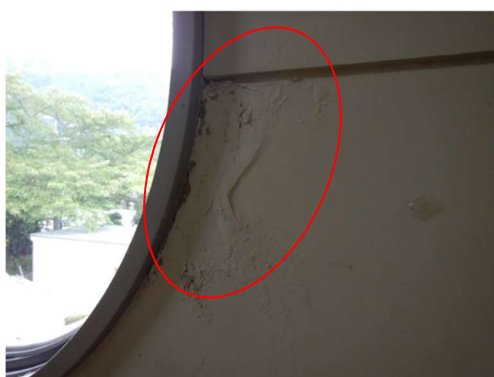
C 評価：内壁の漏水跡

| 部位 | 主な劣化内容 | 対応策 | 補修方法の例 |
|---|---|---|---|
| | 漏水跡 | 漏水原因の修理 | 専門業者による調査結果に基づいた工法を採用 |

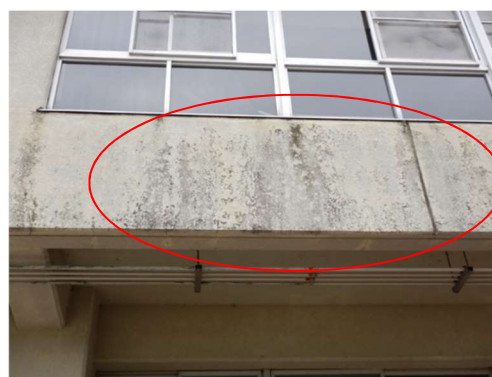
C 評価：外壁塗装の剥がれ

| 部位 | 主な劣化内容 | 対応策 | 補修方法の例 |
|---|---|---|---|
| | 塗装の剥がれ | 再塗装 | 劣化箇所の除去後、塗装改修<br>☆遮熱塗装材を使用 |

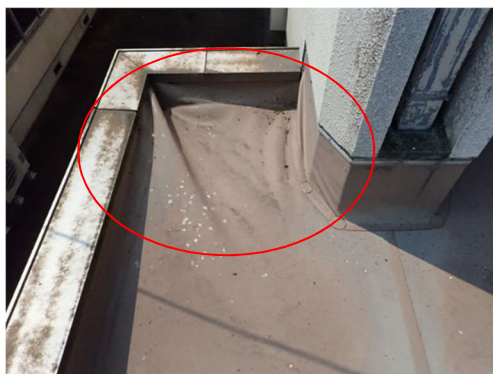
D 評価：シート防水のしわ

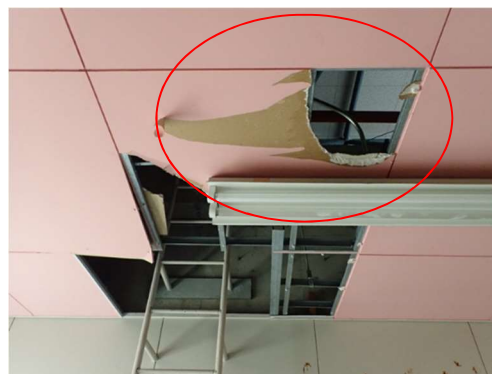
C 評価：天井材の落下
