安全対策・これだけは

## 草刈機の事故

## 刈払機事故の4つの特徴

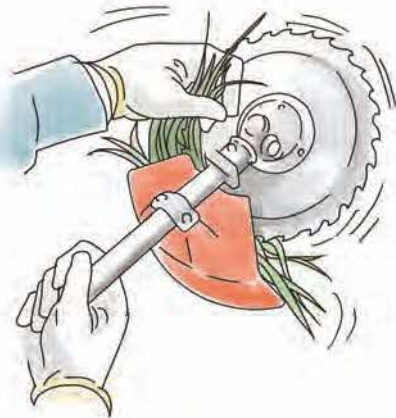
刃に絡まった蔓を取ろうと身を乗り出したとき、右手がスロットルレバーに触れ、回転刃が全開。指を切り裂く。

詰まり除去時や刈払機を置く時エンジン停止!

### 4 エンジンを止めずに起こった事故

- 回転を止めず、草の詰まりなどを除こうとして
- ⇒確実に、エンジンを切ってから

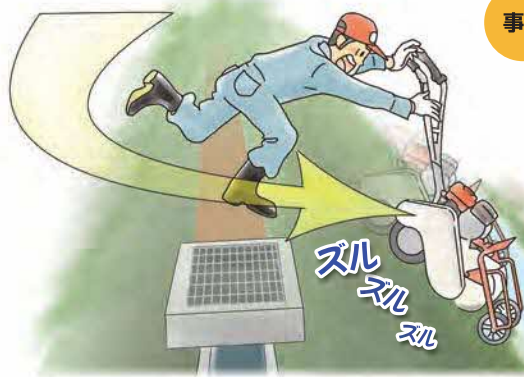
余裕がないところで方向転換をしようとして、排水路に引きずられ落下。右肋骨骨折。

直進時以外、要注意!  
畦での方向転換用の踊り場の設置

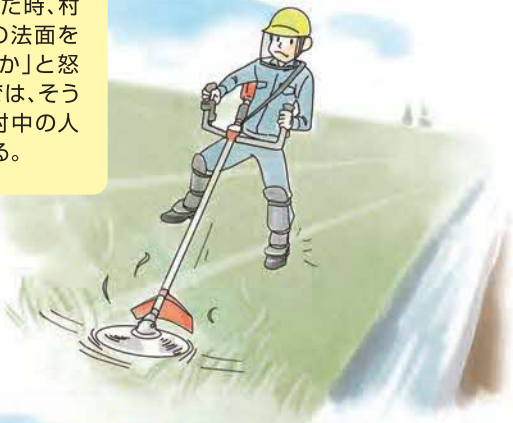
小段を設置

最初に小段を設けた時、村の年寄りから「公の法面を傷つけるとは何事か」と怒鳴られたが、現在では、そう言った人を含め、村中の人が小段を設けている。

傾斜面・法面に小段の設置、スパイク靴の着用

### 1 傾斜面・法面の不安定姿勢による事故

- 30~40°以上の傾斜地・法面は滑りやすい
- ⇒小段の設置、スパイク靴の着用

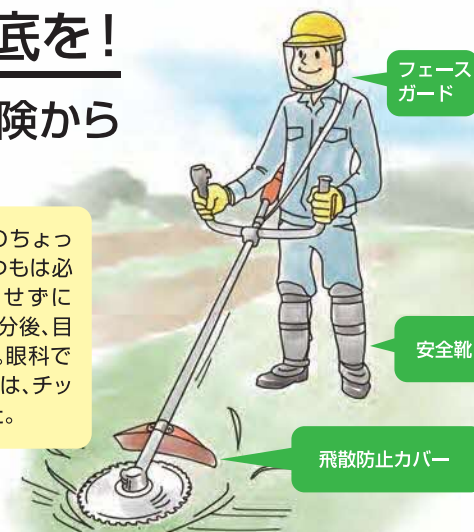
回転する刃の危険から身を守る

夕方4時半頃「ほんのちょっとの間」だからと、いつもは必ず着けるゴーグルをせずに草刈りを開始。開始3分後、目に何かが飛び込んだ。眼科で取り出してもらったのは、チップソーのチップだった。

### 2 回転刃の事故(接触、飛散物)

- キックバックや小石、チップの飛散
- ⇒防護の徹底、飛散防止カバーを外さない

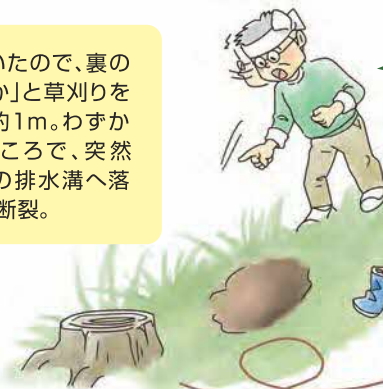
「お盆も近づいたので、裏の草刈りでもするか」と草刈りを始めた。草丈約1m。わずか4m進んだところで、突然1.5mの深さの排水溝へ落下。アキレス腱断裂。

まずは、作業環境の点検

草むらに潜む構造物(穴、溜桝)や切り株、大きな石、空き缶などを、まず点検

### 3 事前の環境確認で防ぐ事ができた事故

- 草むらの中に潜む構造物、異物
- ⇒慣れた場所でも、事前確認
