SERIES  
シリーズ

安全対策・これだけは

## トラクター事故

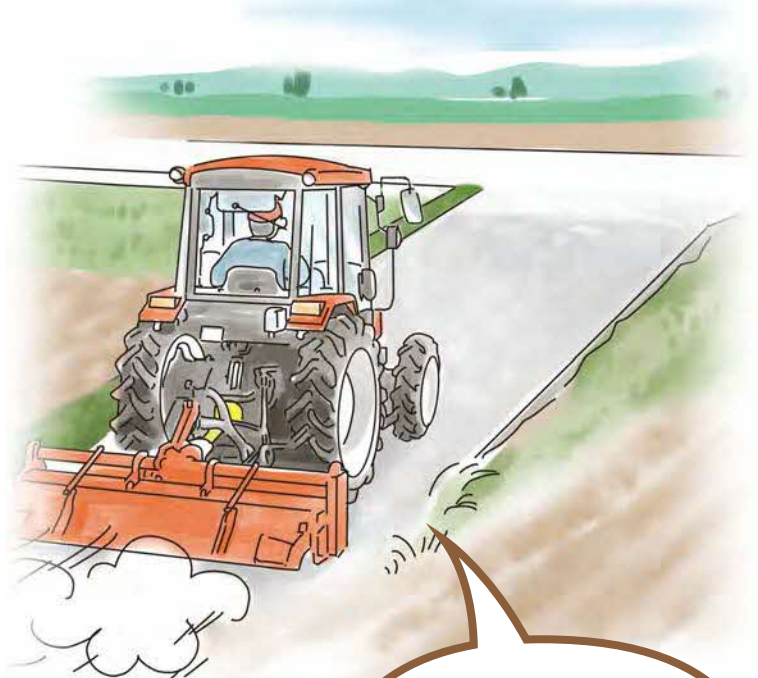
### ①昇降路、走行中、ブレーキの連結ロックを！

斜度5°のカーブでブレーキをかけたとき、ブレーキの連結ロックがされておらず、急回転し、崖側に転落、下敷きとなる。

ブレーキの連結ロックのタイミングは、耕起終了後、昇降路の手前で、確実に

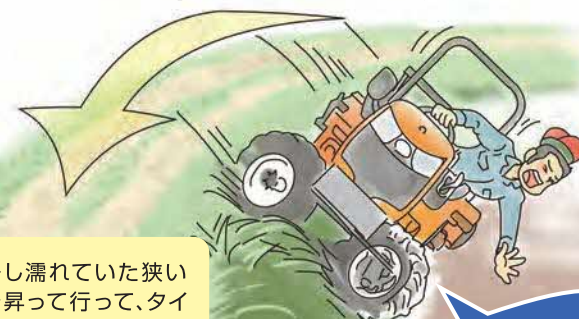
### ②危険！ 狭い道、坂道、直角カーブ、鋭角カーブ

雨で少し濡れていた狭い坂道を昇って行って、タイヤがスリップ。トラクター転落、本人も7m転落。頸椎骨折、肋骨骨折。

草むらや風化で路肩が不鮮明、標識等の設置をT字路、鋭角カーブは鬼門！

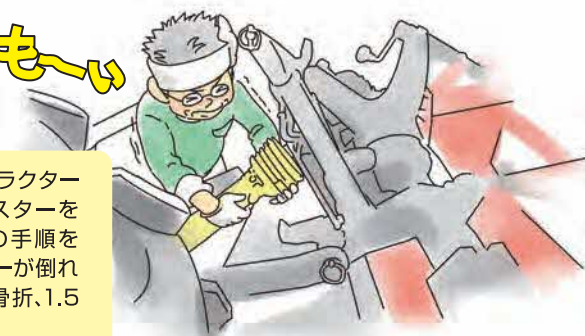
## 2 作業機の着脱時の事故

小麦播種機をトラクターに接続し、キャストを外すとき、本来の手順を知らず、キャストが倒れ足を直撃、親指骨折、1.5月休業。

手順を学ぶ！
