国史跡 三ツ塚廃寺跡

丹波市教育委員会

みつづかはいじ てんじんかまあと 三ツ塚廃寺と天神窯跡

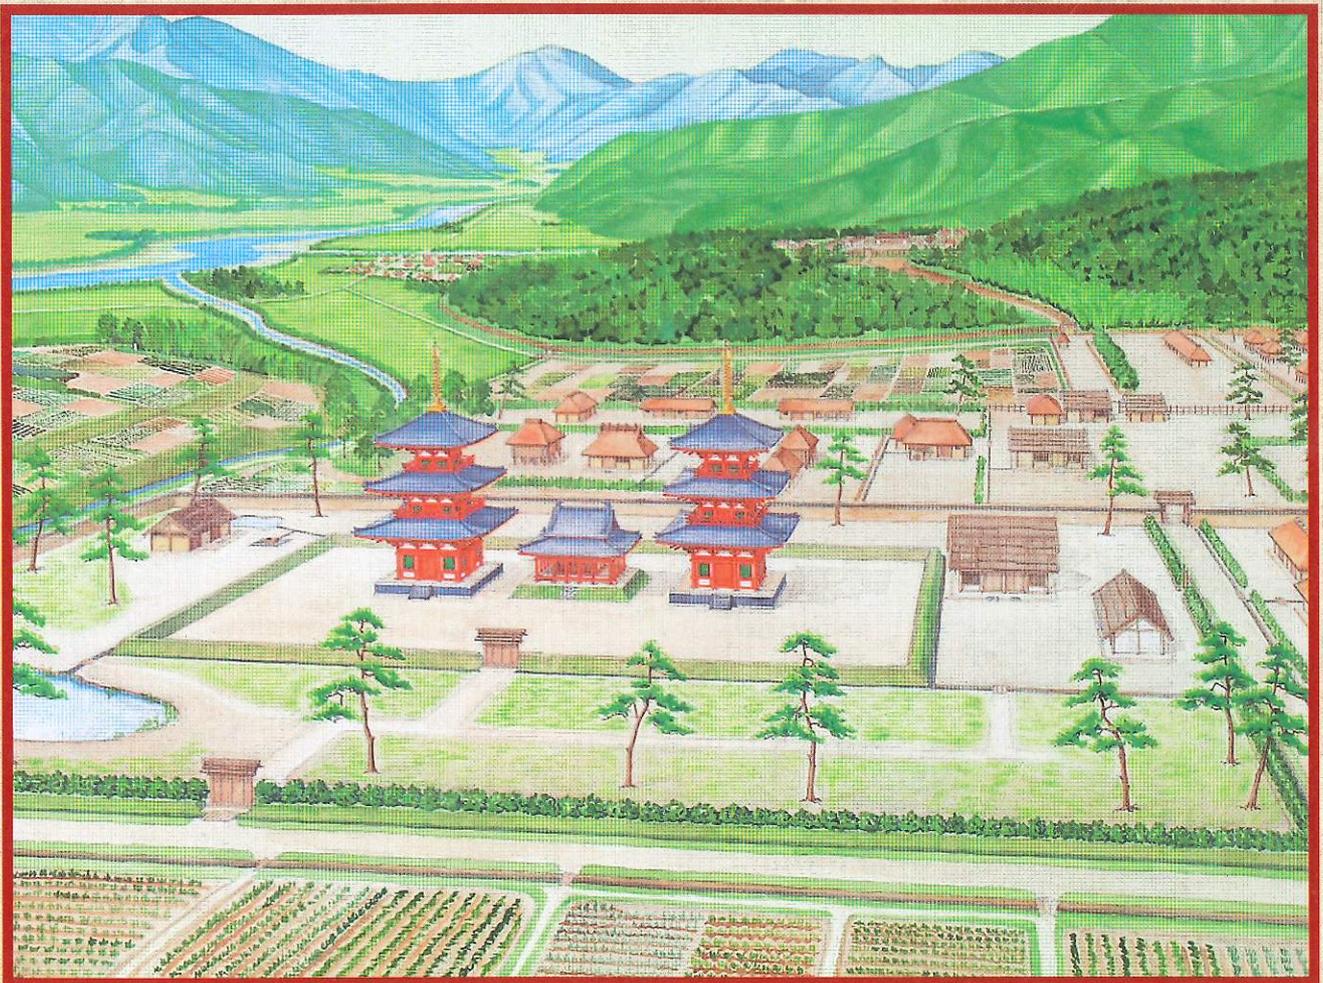
三ツ塚廃寺跡復元想定図(宮上茂隆 画)

主要伽藍の規模は、およそ1町四方(約110m)で東西約116m、南北106mでした。東辺と南辺の各中央には門跡が見つかったことから、周囲には築地がめぐり、東西南北辺の中央にそれぞれ門があったと推測されます。さらにその内側には、中門跡が見つかり回廊がめぐっていた可能性があります。

中央には基壇が3つ並び、瓦積で化粧された東西両端の二つの基壇には塔が、真ん中の基壇に金堂が建てられていました。この伽藍配置は、新治廃寺式^{にいじはいはいし}とって全国では茨城県の新治廃寺と兵庫県龍野市の奥村廃寺、そして三ツ塚廃寺の3例しかない珍しいもので、薬師寺式の一変形とも考えられています。

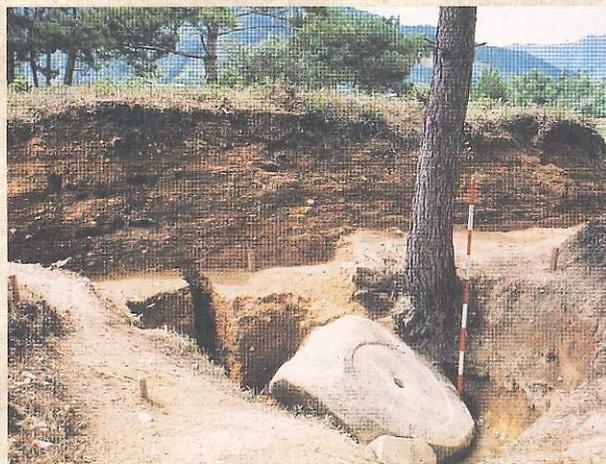
東塔基壇の発掘調査状況

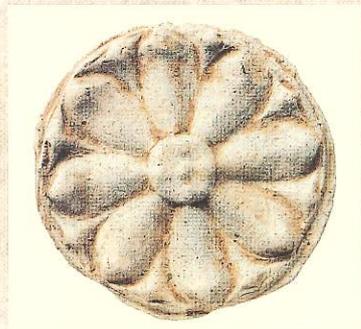
素縁八葉蓮華文(軒丸瓦)

三ツ塚廃寺で使用された瓦は、軒丸瓦は素縁八葉蓮華文で、大きさなどから3種類に分けられます。その中には、裏面に瓦の製作時にできた布紋り痕が残っているものもあります。

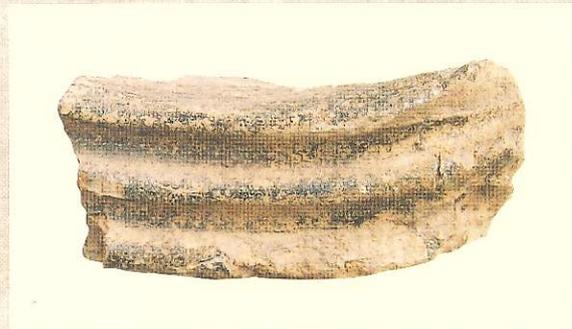
三重弧文(軒平瓦)

一方の軒平瓦は、三重弧文で段顎をもつものと文様のない素文のものがみつかっています。

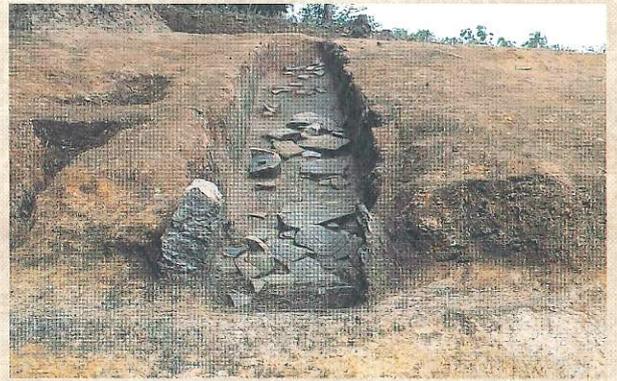
4号窯跡(鴟尾出土状況)

1・2・3号窯は、床面が階段状になっていて瓦を焼くことを目的とした窯と考えられます。4号窯は、床面に段のない須恵器窯の形態をしています。3号窯と4号窯からは鴟尾と呼ばれる飾り瓦が出土しました。

4号窯から出土した2点の鴟尾は、段と縦帯以外に装飾のない、百濟様式と呼ばれる7世紀主流の形です。

窯跡から見つかったのは、失敗作で窯の中にそのまま放置されたためと考えられます。このように、鴟尾が窯跡からほかの瓦や土器とともに出土し、ほぼ完全に復元できたことは大変貴重です。

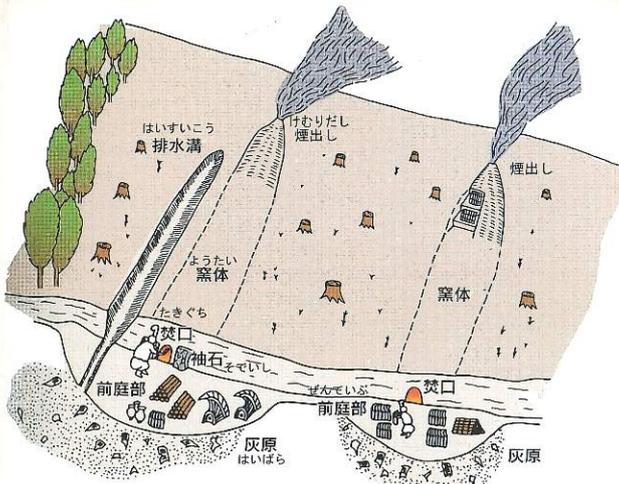
窯操業の想定図(天神窯跡発掘調査現地説明会資料より)

平成9年に行われた発掘調査で、斜面を利用して造られた4基の窖窯とそれに伴う排水溝が見つかりました。

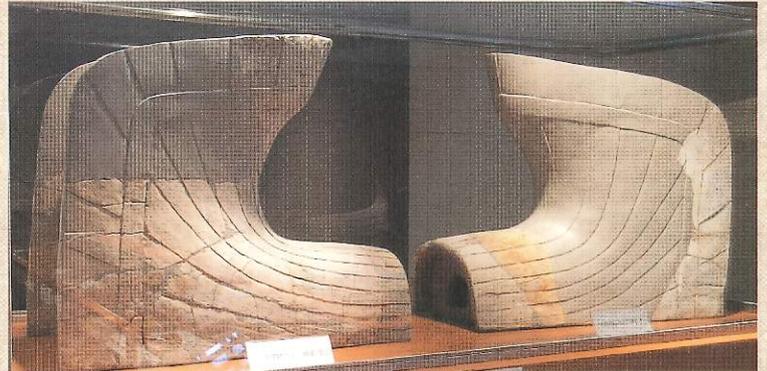
鴟尾

鴟尾は、屋根の大棟の両端に置かれた棟飾りです。

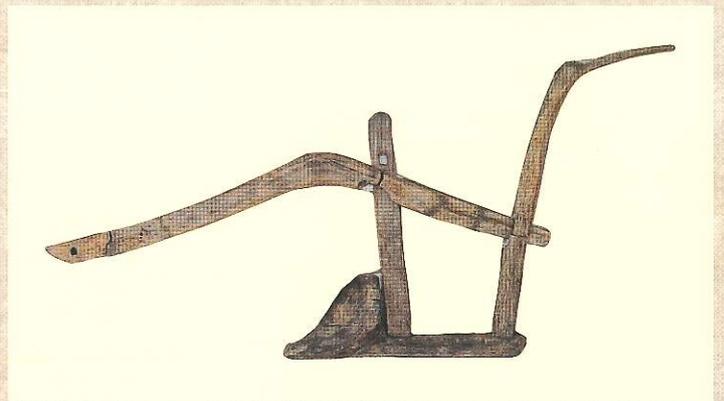
梶原遺跡出土犁

旧石器～奈良時代の遺物や遺構が見つかり、飛鳥時代(7世紀中葉)の犁2点が見つかりました。この犁は、長床犁と呼ばれるもので、全国でも最古級のものです。
